2020年度
北黄金貝塚經過觀察年次報告書

2022年3月
伊達市

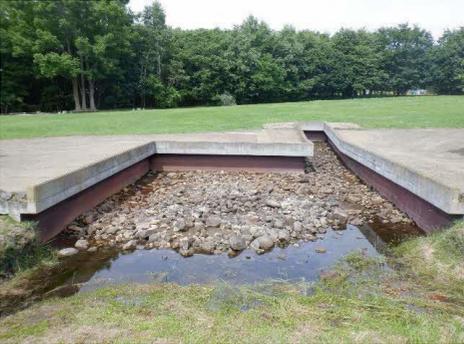
2020年 8月 13日撮影	遺構の腐食・劣化は発生していない。
	(図面)	(写真) 年 月 日撮影	(写真) 年 月 日撮影

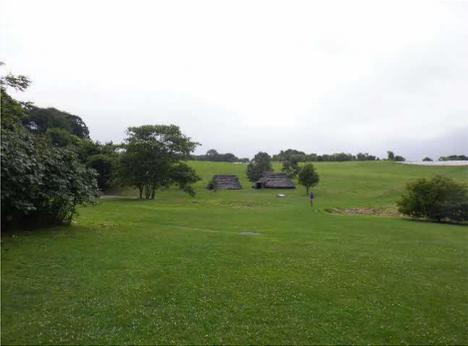
<p>2020年 8月 13日撮影</p>	<p>展望景観に負の影響は認められない。</p>
観点場No.2	<p>(図面)</p>

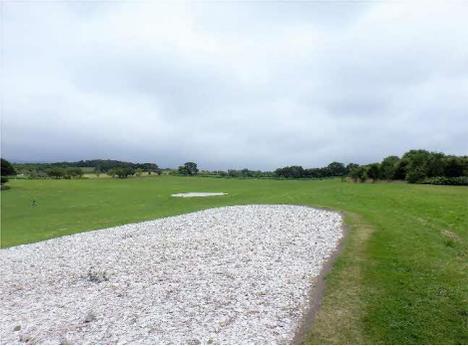
<p>2020年 8月 13日撮影</p>	<p>展望景観に負の影響は認められない。</p>

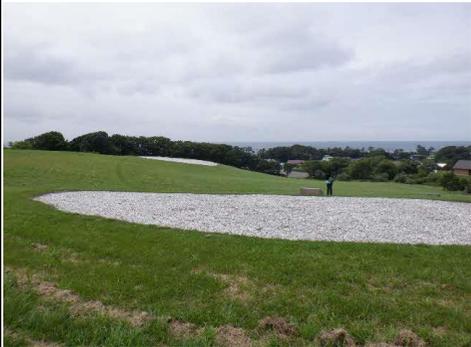
<p>2020年 8月 13日撮影</p>	<p>展望景観に負の影響は認められない。</p>
<p>視点場No.4</p>	<p>(図面) 003 北黄金貝塚</p>

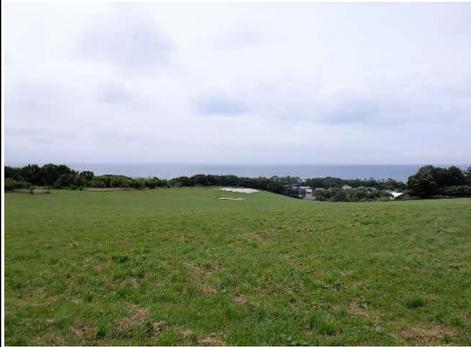
<p>2020年 8月 13日撮影</p>	<p>展望景観に負の影響は認められない。</p>

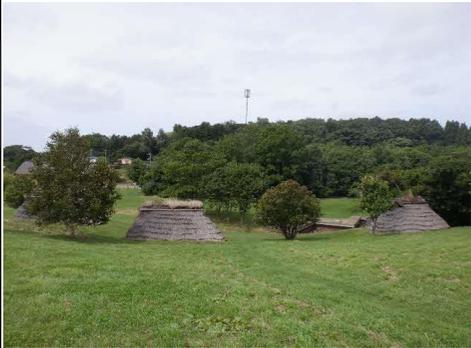
<p>2020年 8月 13日撮影</p>	<p>展望景観に負の影響は認められない。</p>
<p>視点場No.6</p>	<p>(図面) 003 北黄金貝塚</p>

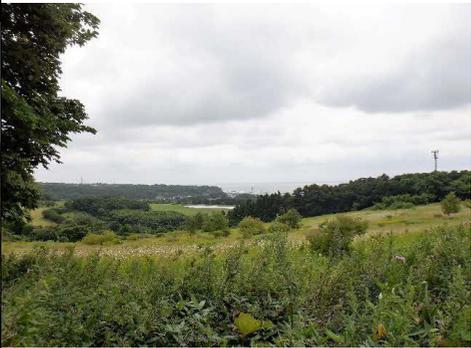
<p>2020年 8月 13日撮影</p>	<p>展望景観に負の影響は認められない。</p>

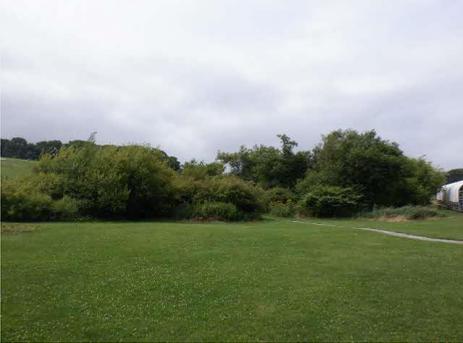
2020年 8月 13日撮影	落葉広葉樹(ヤナギ・カシワ・ミズナラ・クルミ等)、外来種(ヒメリンゴ) 園路から目立つ外来種草本については、定期的な草刈を行い除去した。
No.2	(図面) 003 北黄金貝塚
