2020年度  
伊勢堂岱遺跡經過觀察年次報告書

2022年3月  
北秋田市

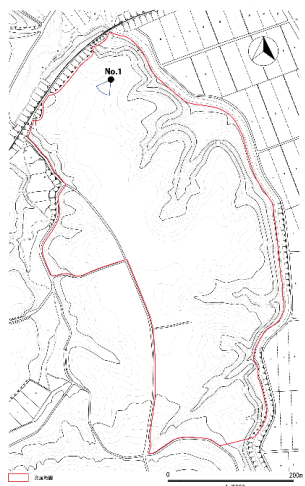
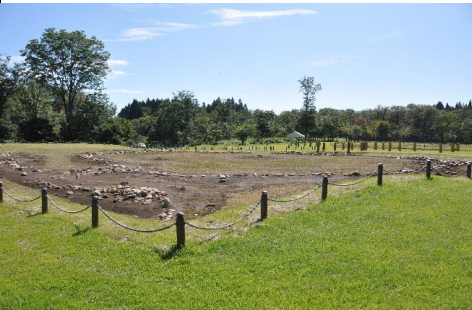
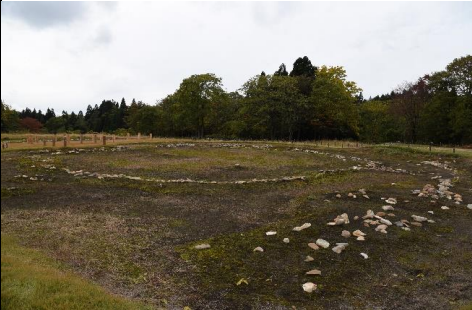
| 地点名 | 位置 | 前年度 | 今年度 | 備考 |
|---|---|---|---|---|
| 視点場1<br>環状列石A | (図面)<br> | (写真)<br><br>2019年 9月 19日撮影 | (写真)<br><br>2020年 11月 2日撮影 | |

| 項目 | 指標 | | 前年度結果 | | 今年度結果 | | 備考 |
|---|---|---|---|---|---|---|---|
| | Ⅱ-6.<br>遺構の状況 | 遺構の状況について、観察、写真撮影等により記録する。 | 腐食・劣化なし | | 腐食・劣化なし | | 表2参照 |

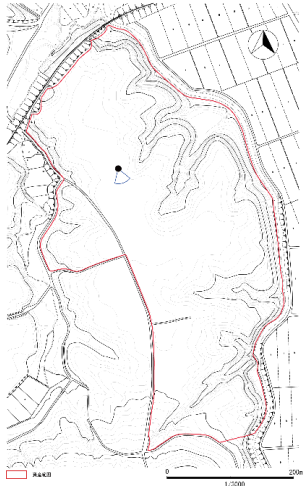
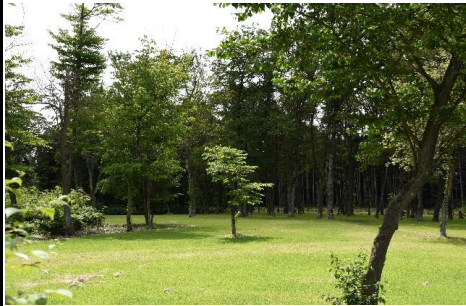
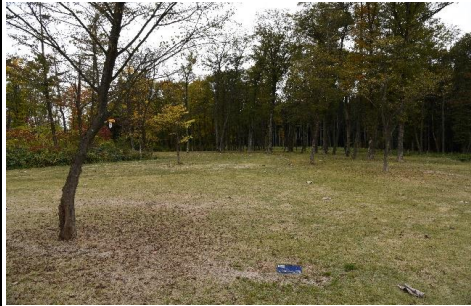
| 地点名 | 位置・方向 | 植生の状況 | | 主な樹種、外来種等 |
|---|---|---|---|---|
| 縄文の森 | (図面)<br> | (写真)<br> | (写真)<br> | |

| 項目 | 指標 | | 前年度結果 | | 今年度結果 | | 備考 |
|---|---|---|---|---|---|---|---|
| | Ⅱ-9.<br>植生の状況 | 植生の状況について観察、写真撮影等により測定する。 | 変化なし | | 変化なし | | 表3参照<br>構成資産内に2ヶ所の観測点を設け。本年度より植生の現状について経過観察を始めた(観測地点については表2参照)。 |

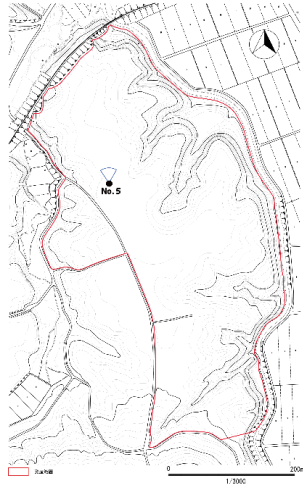
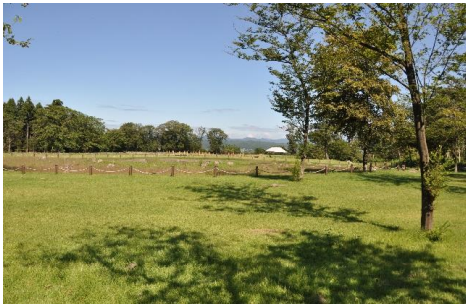
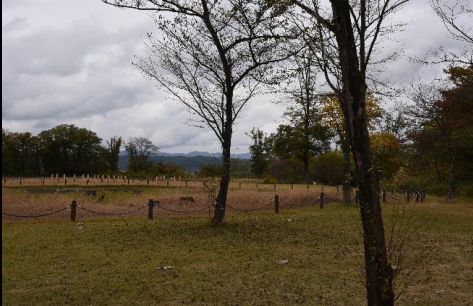
| 地点名 | 位置 | 眺望 | | 備考 |
|---|---|---|---|---|
| 視点場5<br>白神山地眺望 | (図面)<br> | (写真)<br> | (写真)<br> | |

| 項目 | 指標 | | 前年度結果 | | 今年度結果 | | 備考 |
|---|---|---|---|---|---|---|---|
| Ⅲ-4.<br>構成資産の内外からみた眺望の観測 | 視点場からみた眺望の定点観測により、視界に入り込む阻害要因を把握する。 | 変化なし | | 変化なし | | 表9参照<br>構成資産内に1ヶ所、緩衝地帯内に1ヶ所の視点場を設け、2019年度に定点観測を開始した。大きな眺望の変化は確認されていない。 | |

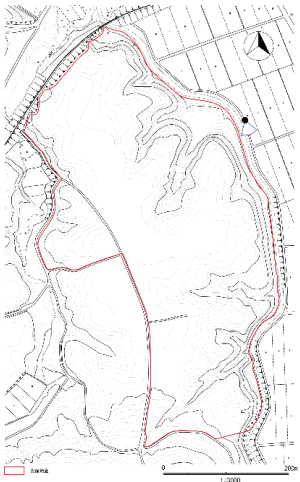
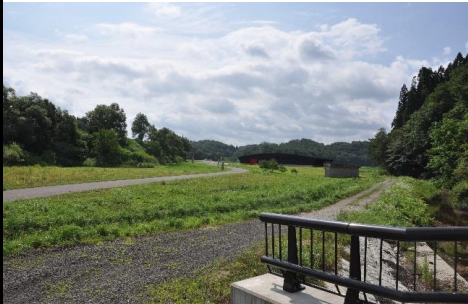
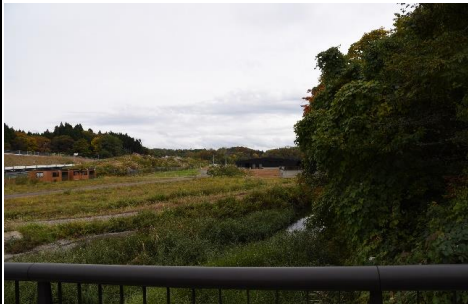
| 地点名 | 位置・方向 | 植生の状況 | | 主な樹種、外来種等 |
|---|---|---|---|---|
| 縄文渡橋から南側 | (図面)<br> | (写真)<br> | (写真)<br> | |

| 項目 | 指標 | | 前年度結果 | | 今年度結果 | | 備考 |
|---|---|---|---|---|---|---|---|
| | Ⅳ-2.<br>植生の状況 | 構成資産周辺の植生の状況について観察、写真撮影等により記録する。 | 変化なし | | 変化なし | | 表10参照 |
