特別史跡大湯環状列石
環境整備事業（第Ⅱ期～第Ⅳ期）報告書

平成 29 年
鹿角市教育委員会

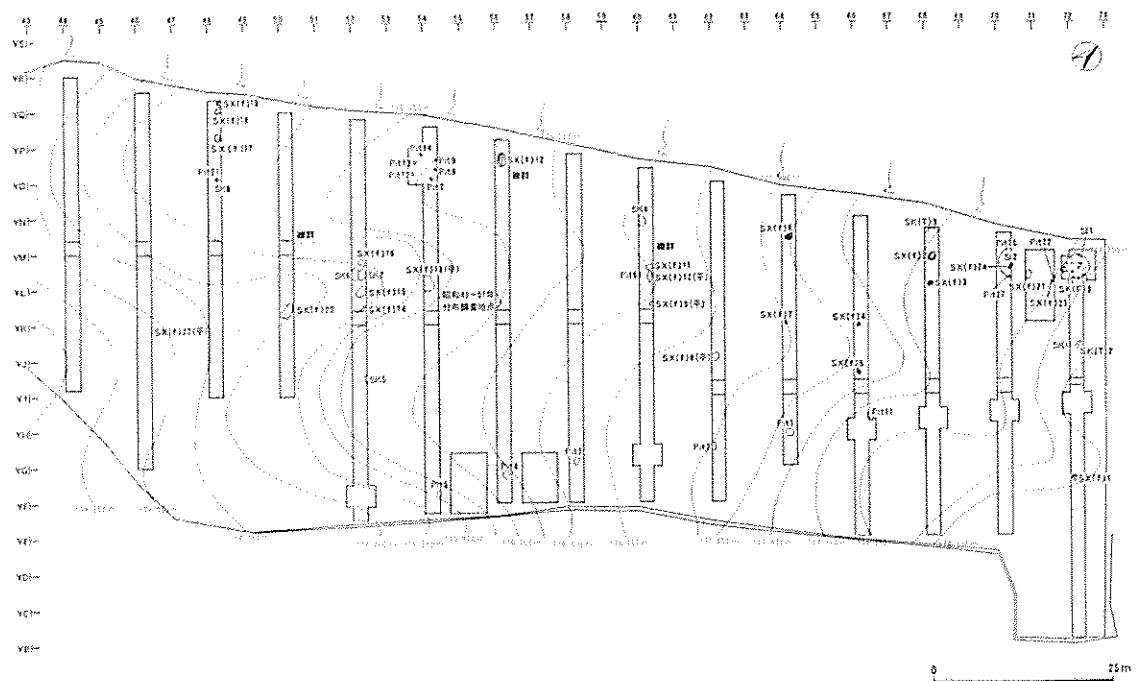
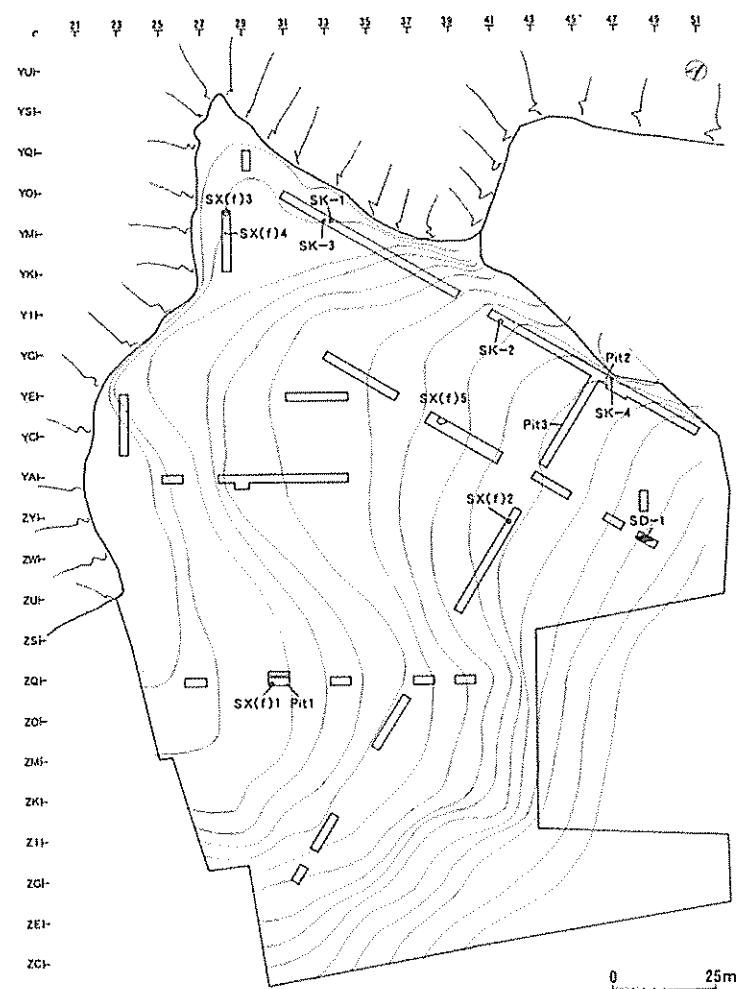
第4図 発掘調査地区（1）（上：G4区、下：G5区）

縄文時代の遺構は竪穴建物跡2棟、焼土遺構19基、柱穴状ピット15個、Tピット2基、フ拉斯コ状土坑1基、土坑6基、礫群3ヶ所を確認した。平安時代の遺構として焼土遺構が5基検出した。

縄文時代の遺構は土坑4基、焼土遺構5基、柱穴状ピット3基を確認し、平安時代の遺構は溝状遺構1条を確認した。

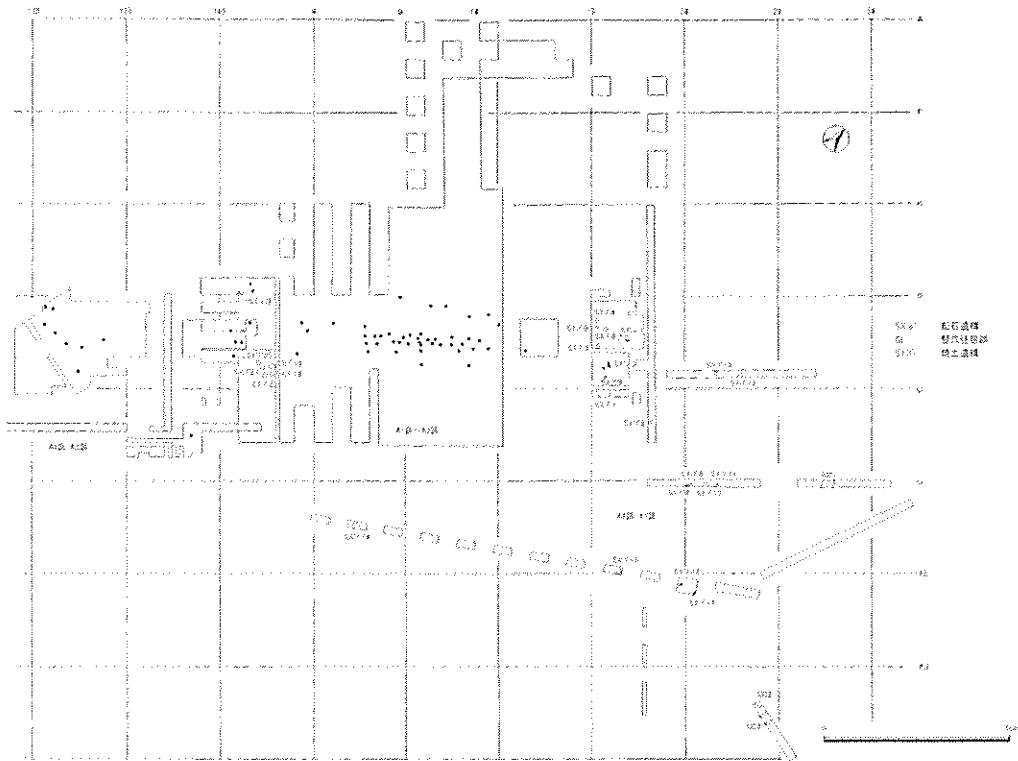
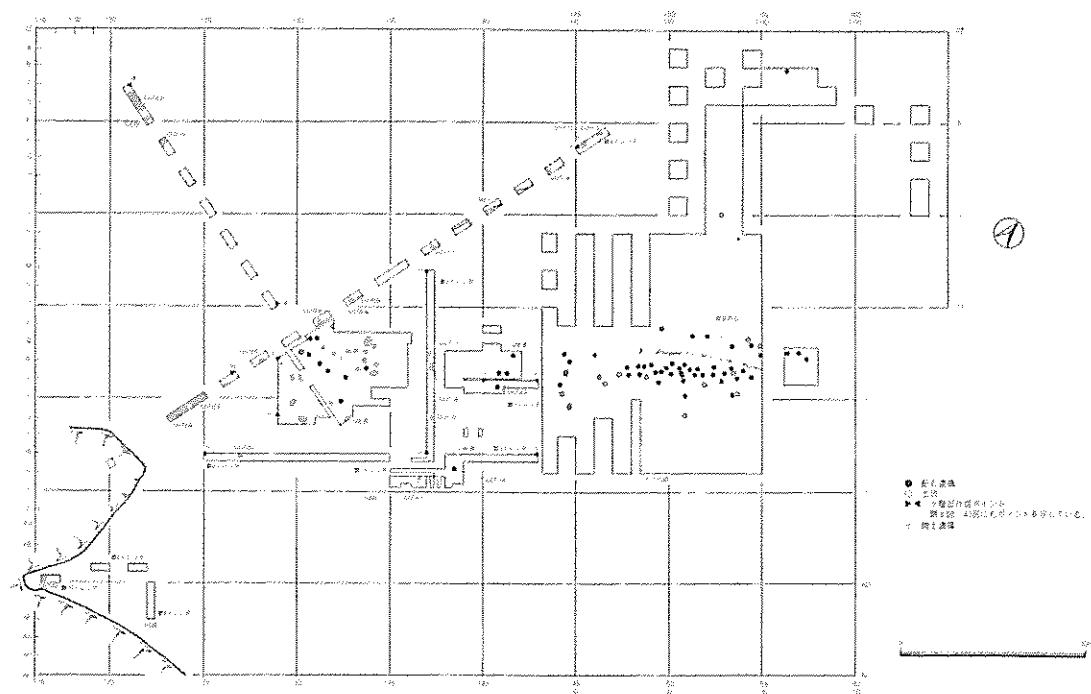
第5図 発掘調査地区（2）（上:A1区～A7区 下:A4区・A5拡大図）

縄文時代の遺構は配石遺構13基、土坑1基、焼土遺構40基を確認した。平安時代前半以前と考えられる道路状遺構1条が検出している。

縄文時代の遺構は配石遺構3基、焼土遺構22基が確認された。平安時代前半構築と考えられる竪穴住居跡3棟が検出した。

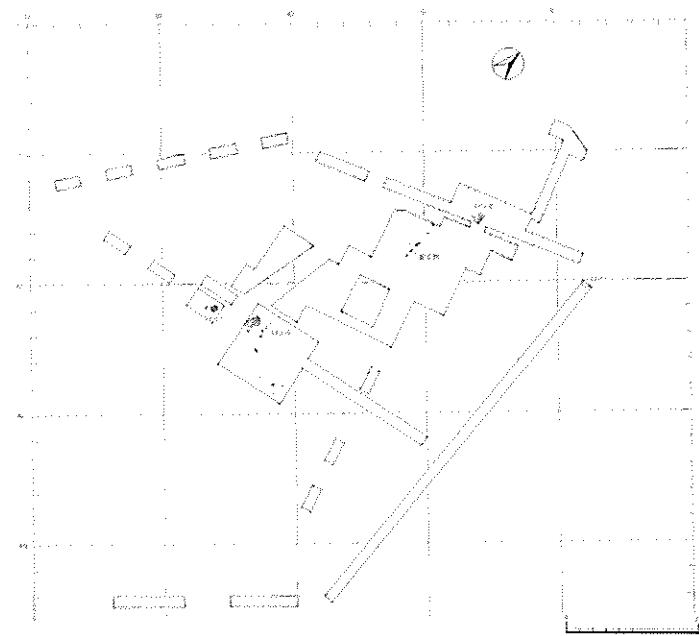
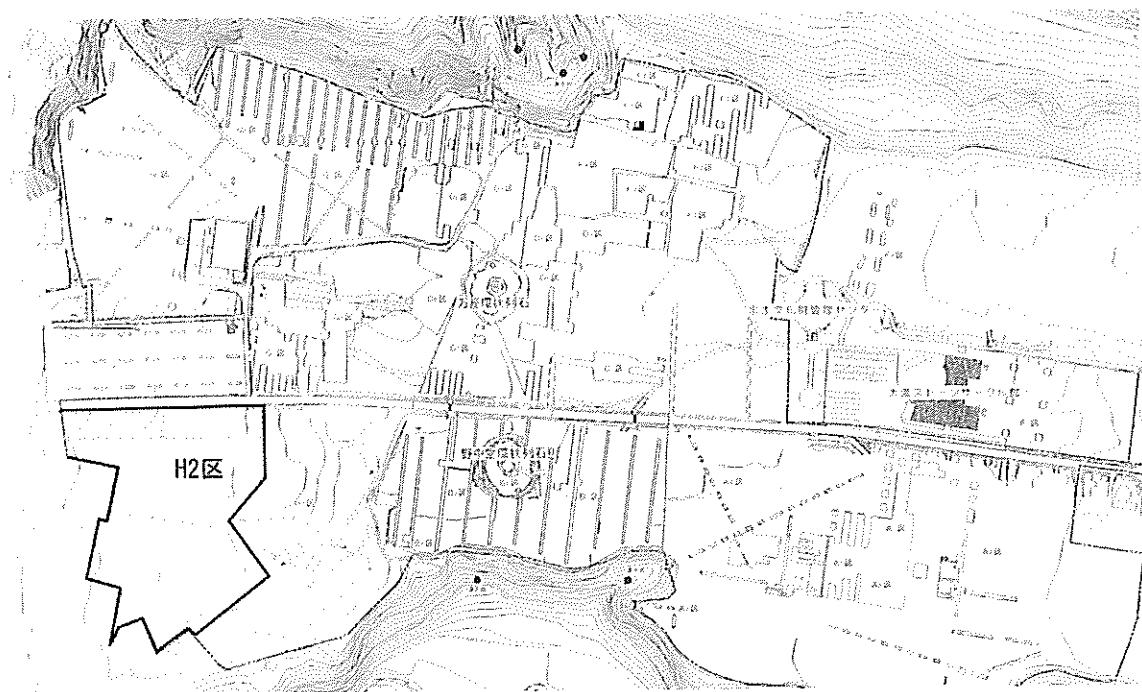
第6図 発掘調査地区（3）（上：H1区、下：H2区）

縄文時代の遺構は配石遺構3基、石列1条、焼土遺構1基を確認した。

遺構は検出されなかったが、縄文土器片103点が出土した。縄文時代後期のものと推定される。

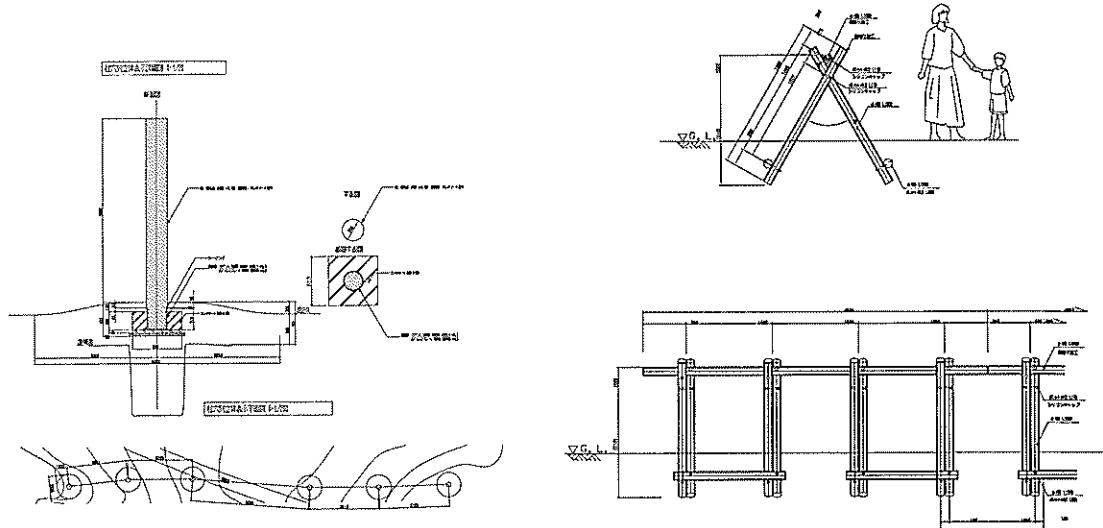
第10図 第Ⅱ期環境整備（1）

遺構復元（柱列）

園路整備工（木柵）

環状列石と関連が強い柱列の復元を行った。3本1列で、2条復元した。史跡内でも目立つように柱の高さを5mとした。

雨水処理のため浸透枠設置1基、台地縁に沿って転落防止用に木柵を設置した。

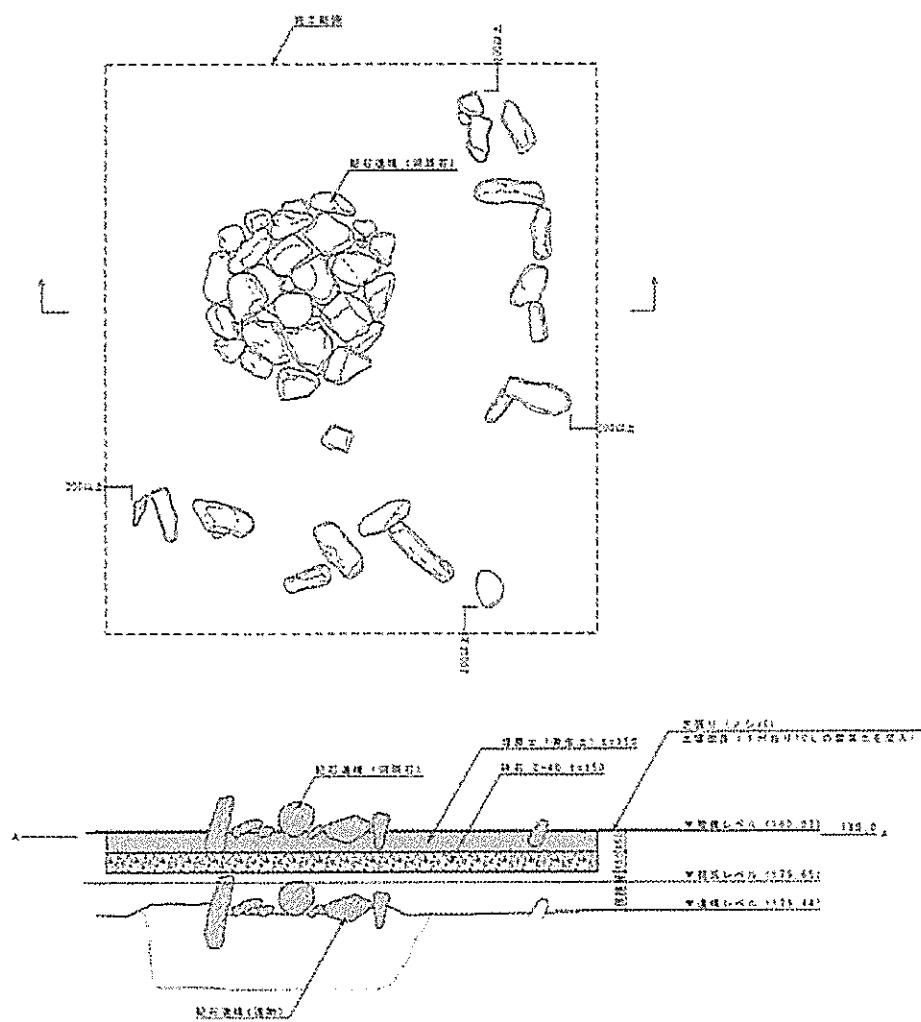
第14図 第III期環境整備（2）

遺構復元（配石遺構平面・断面）

第1次～3次、22次・23次調査で検出した配石遺構54基と配石列1条を復元した。石材採取地と考えられる大湯川・安久谷川の合流地点上流100～150m付近から同規模の石材を採取し、50cmの保護層を設け復元した。
復元する配石遺構のうち3基は参加体験型とし、一般の方が復元に参加している。

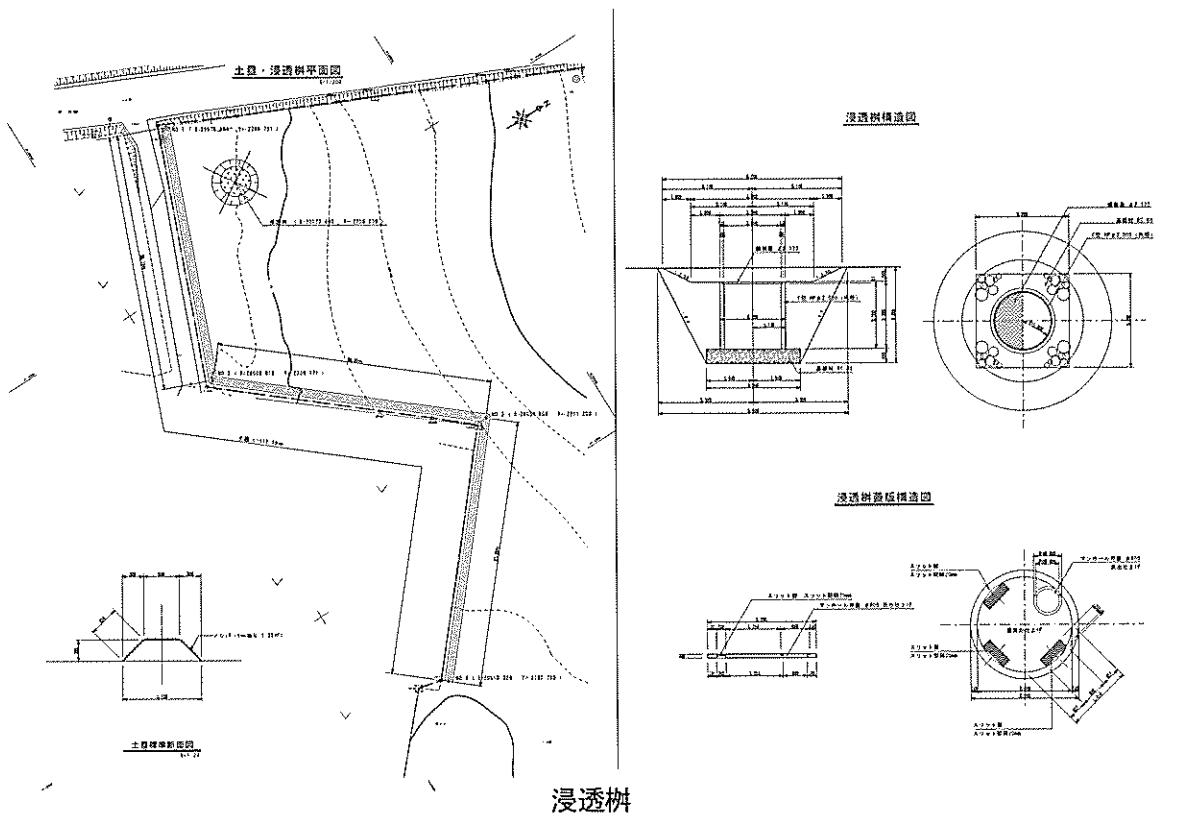
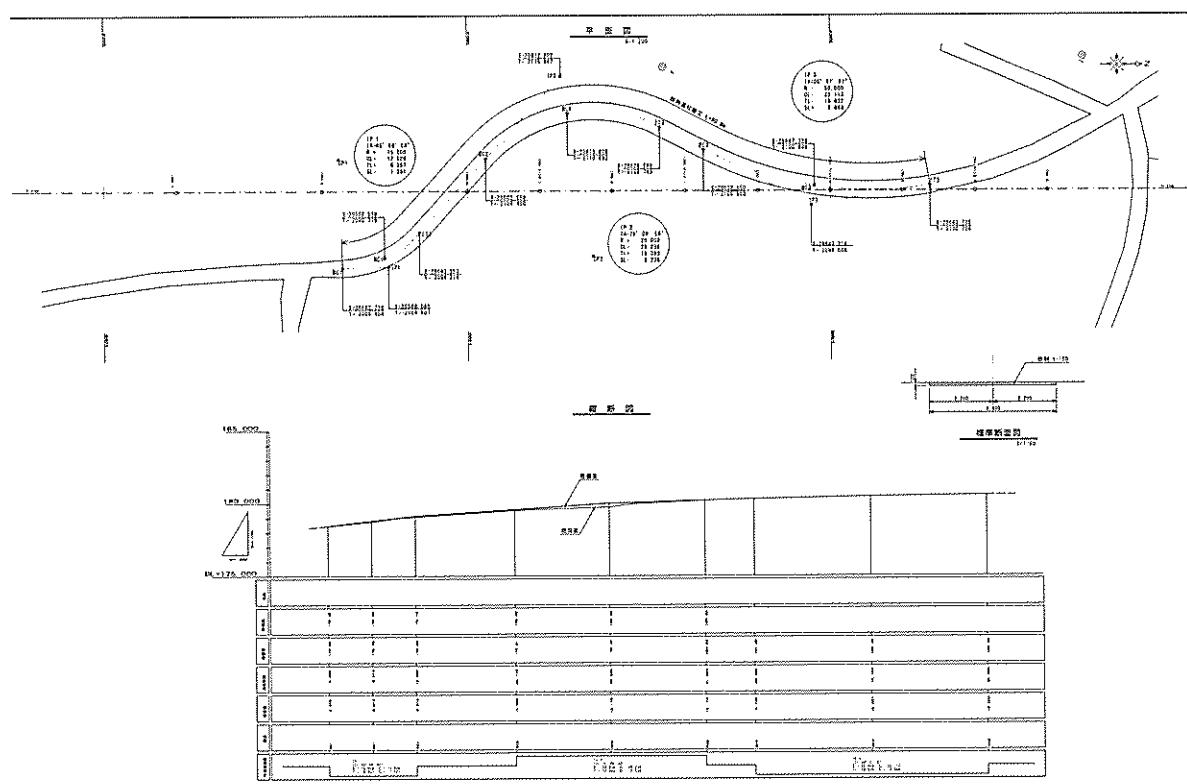
第16図 第IV期環境整備（1）

園路整備工（道路付け替え）

従来使用されてきた農道が復元する配石遺構と一部重なるため、迂回するよう付け替え工事を行った。

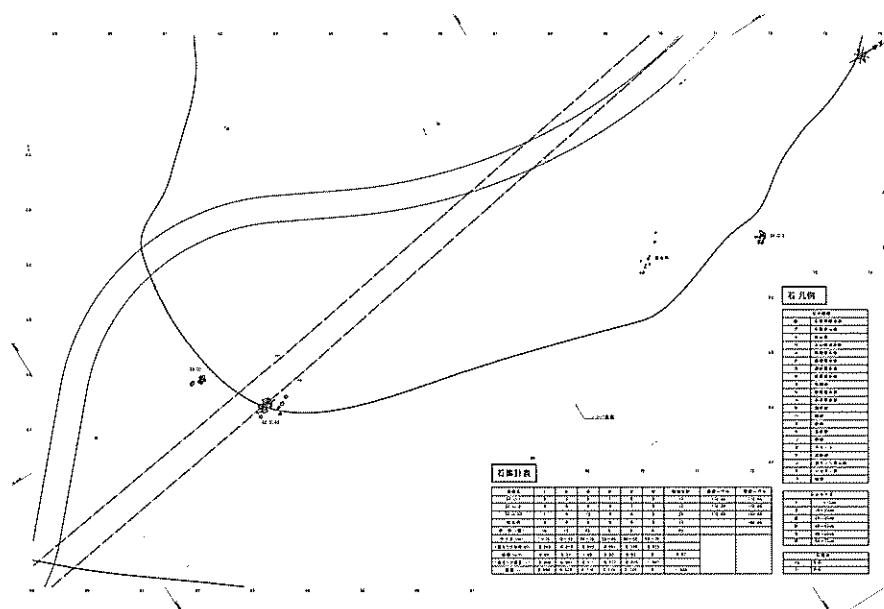
遺構復元配置図

配石遺構3基、石列1条の復元をした。

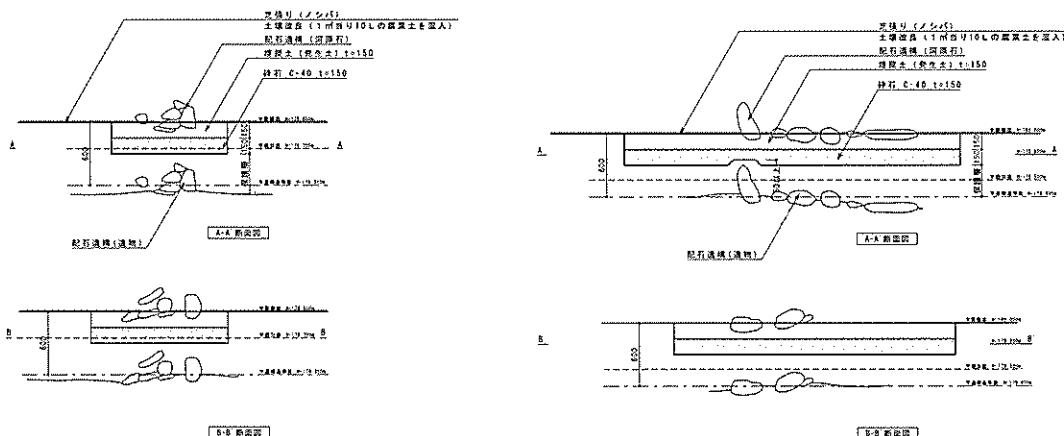
第17図 第IV期環境整備（2）

遺構復元（配石平面・断面図）

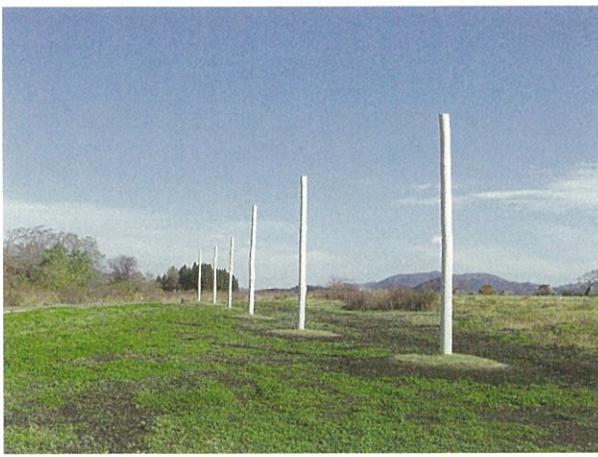
H18 年度 柱穴列復元

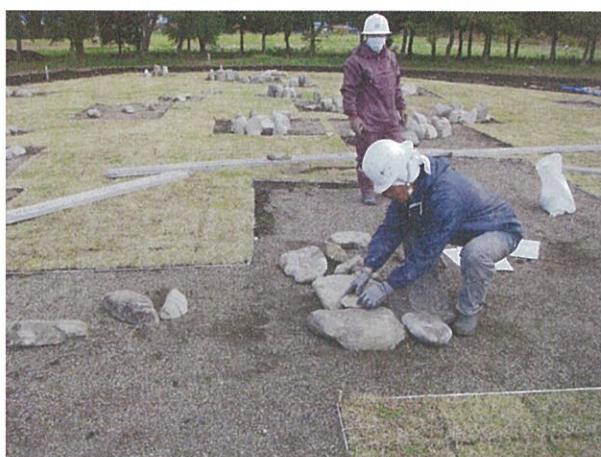
H23年度 遺構復元(石材配置)

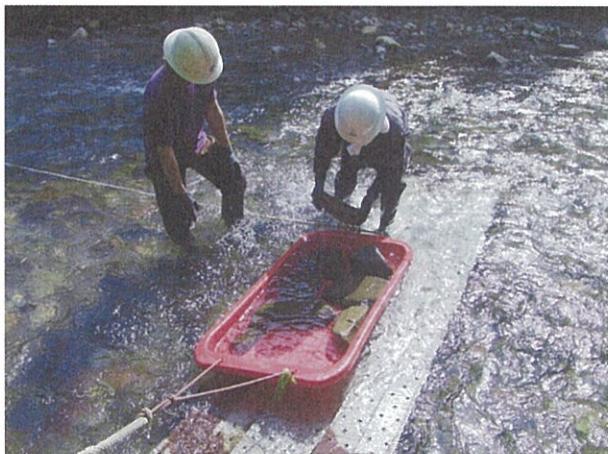
H23年度 遺構復元(石材採取)
